抗菌・防臭・抗ウイルス  
デルフィノコーティングシステム

さくら観光バス株式会社 殿

delfino 施工報告書

施行日	2022年7月29日
施工場所	千葉県佐倉市六崎1617-8
施工面積	大型1台/中型3台/マイクロ2台(計6台)
施工者	株式会社B - CRUISE
開始時刻	10:00
退出時刻	12:30

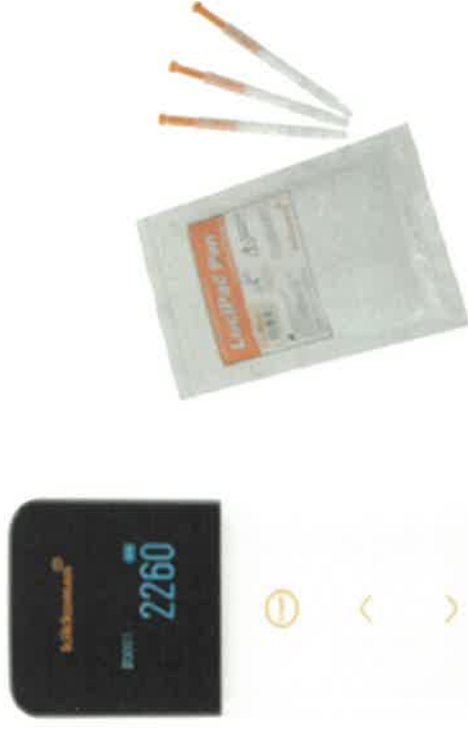
### 測定器

キョーマンバイオケミア株式会社製  
ルミスターSmart (ATP+AMP拭き取り検査機)
